# 广州添利电子科技有限公司 土壤污染隐患排查报告

委托单位：广州添利电子科技有限公司

编制单位：广州市众环环保工程技术有限公司

2021年12月

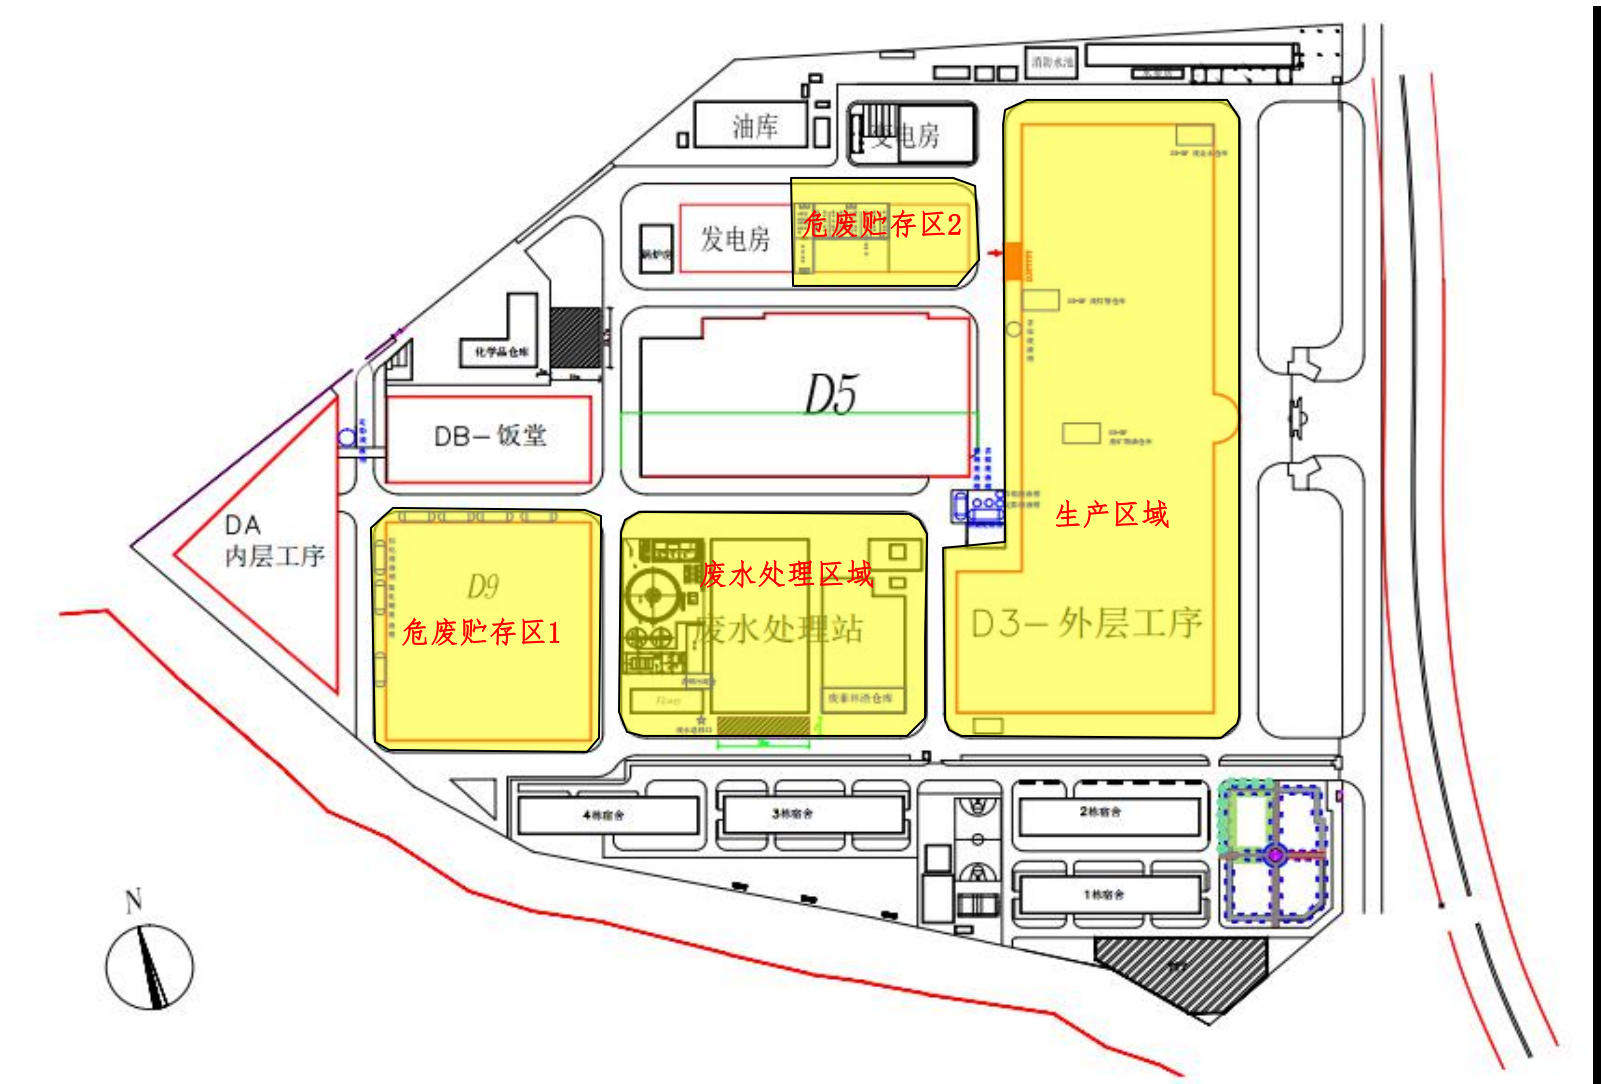
图4.1 重点区域分布图

序号	类别	名称	位置	用途
1	涉及有毒有害物质的生产设施	生产区域	场地东部	外层工序
2	涉及有毒有害物质的原辅材料、产品、固体废物等的堆存、储放、转运设施	危废贮存区	场地西部及场地北部	贮存生产过程产生的危险废物。
3	贮存或运输有毒有害物质的各类罐槽、管线	无		
4	三废（废气、废水、固体废物）处理处置或排放区	废水处理站	场地中部	处理厂区内产生的废水，使其达到出水水质标准，区域内有贮存污泥。
5	根据已有资料或前期调查表明可能存在污染的区域，以及其他存在明显污染痕迹或存在异味的区域	无		
6	曾发生泄露事故或环境污染事故的区域	无		
7	其他涉及有毒有害物质的设施及区域	无
